# PETITION ZUR AUFWERTUNG & INSTANDSETZUNG DER SKATEANLAGE HAMM LIPPEPARK

DORTMUNDER STRASSE 211, 59077 HAMM

## **VORSCHLAG ZUR AUFWERTUNG DER SPORTANLAGE DURCH ZUSÄTZLICHE ELEMENTE**

### VORHANDENE SCHÄDEN AN DER SPORTANLAGE

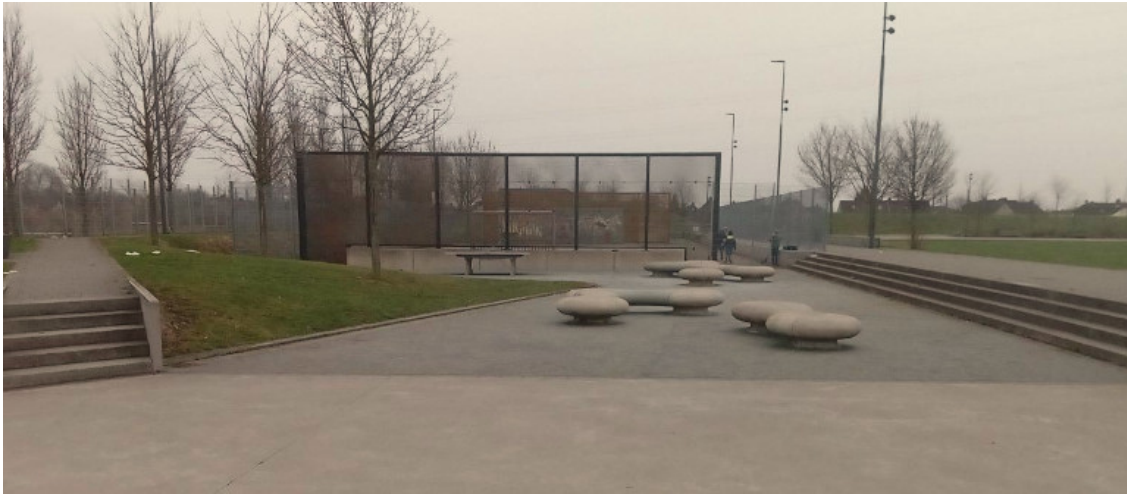
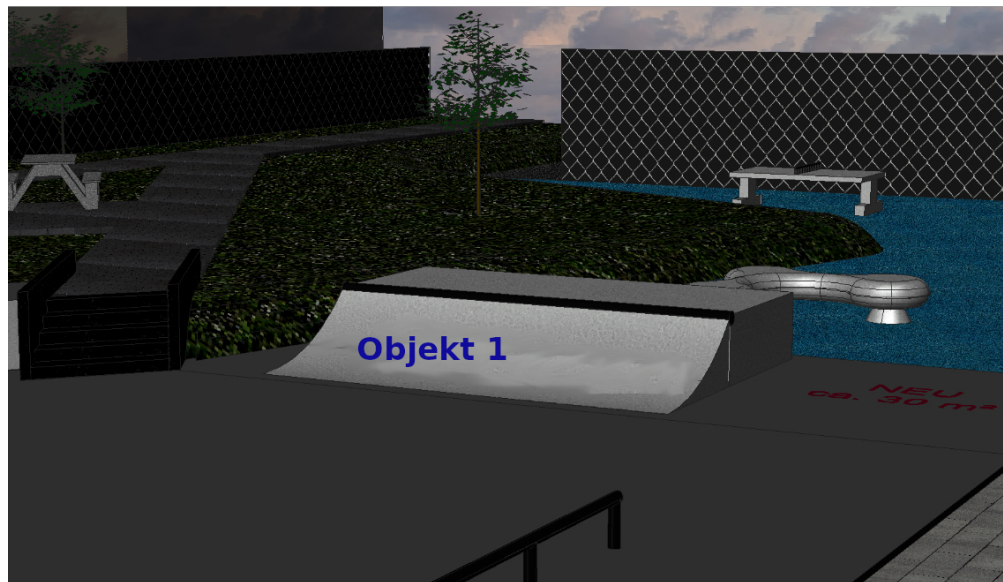
Angrenzend an die Skatefläche, wo sich jetzt der blaue Untergrund befindet, würde eine Quarterpipe den Skatepark deutlich aufwerten.

Der Street-Skatebereich endet in Richtung des Sitzbereichs übergangslos und ohne Hindernis. Auf dem stark ausgewaschenen Buntsteinputz des Sitzbereichs ist das Rollen fast unmöglich. Aus dem Streetbereich kommend, müssen Skaterinnen auf einem kurzen Stück nach den letzten Hindernissen abrupt bremsen, um nicht in den Sitzbereich zu gelangen. In die andere Richtung müssen Skater\*innen absteigen und zu Fuß mehrere Meter Schwung holen, um die Hindernisse im Street-Bereich zu nutzen. Ein Quaterpipe-Element würde beide Probleme gleichzeitig beheben, da Skater\*innen die Geschwindigkeit nutzen könnten, um an dem Element Tricks zu machen und den Schwung umzuleiten. Vom Element aus kann auch per 'drop in' gestartet werden.

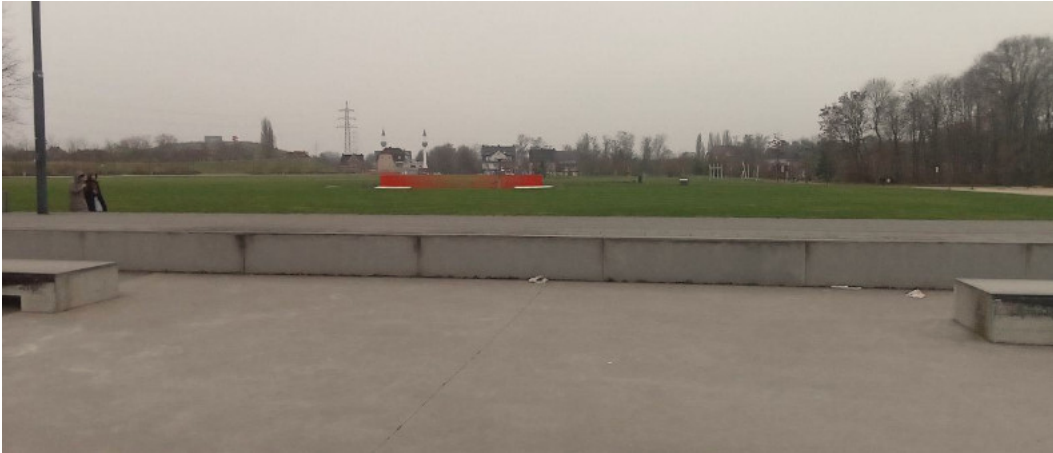
Das Bild zeigt die Seite vom Skatepark zum Weg hin. Die Höhe der Mauer beträgt ca. 58 cm. Hier könnte eine kleine Quarter angebaut werden. Die Breite kann dabei so gewählt werden, dass genug Platz zu den beiden seitlich im Bild befindlichen Elementen bleibt. Auf der gegenüberliegenden Seite der Promenaden-Stützmauer befindet sich ein großes Bank-Element mit Rail. Dieses große Element kann leider nicht direkt frontal angefahren werden, ohne vorher Anschwung zu holen. Ein Quarter oder Quarter-Pyramiden-Element an der Promenade würde die Möglichkeit bieten, von der West-Ost-Richtung auf eine Nord-Süd-Richtung zu wechseln, um das zentrale Bank-Element und dessen Rail zu nutzen, ohne erneut Schwung holen zu müssen. Das Element kann direkt an die Stützwand angebracht werden. Es kann als Quarter frontal oder als Quarter-Pyramiden-Combo sowohl von den Seiten als auch frontal befahren werden.

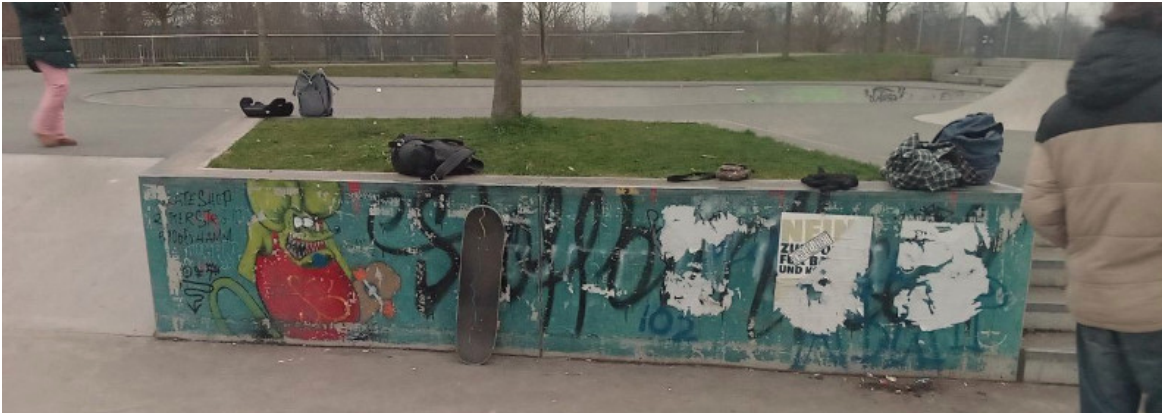
Der Street-Skatebereich endet in Richtung Bowl-Bereich auf der linken Seite mit einer Bank, einem Setzkasten, einer Treppe und einer weiteren Bank. Hier ist eine ungenutzte Mauer: Der Setzkasten wird aufgrund der Höhe auf der Stirnseite nicht für Tricks genutzt. Die Mauer wird hauptsächlich als Sitz- und Ablagefläche genutzt. Skater\*innen müssen im Anschluss der Nutzung der mittleren Elemente entweder links oder rechts auf die Bank-Elemente ausweichen da sie sonst direkt auf die Stützmauer zufahren.

Ein Quarter oder Wallride-Element würde das Problem lösen. Skater\*Innen die von den mittleren Elementen kommen können die Geschwindigkeit nutzen um an dem Element zu bremsen oder Tricks zu machen. Vom Element kann per „drop in“ gestartet werden.

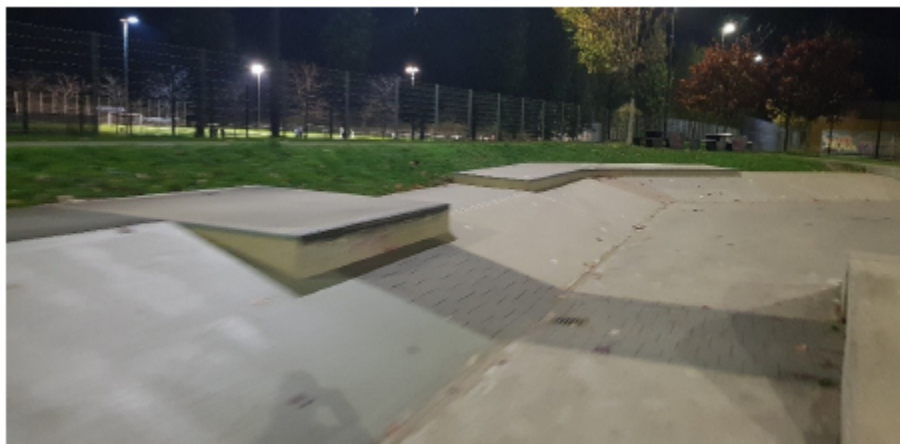
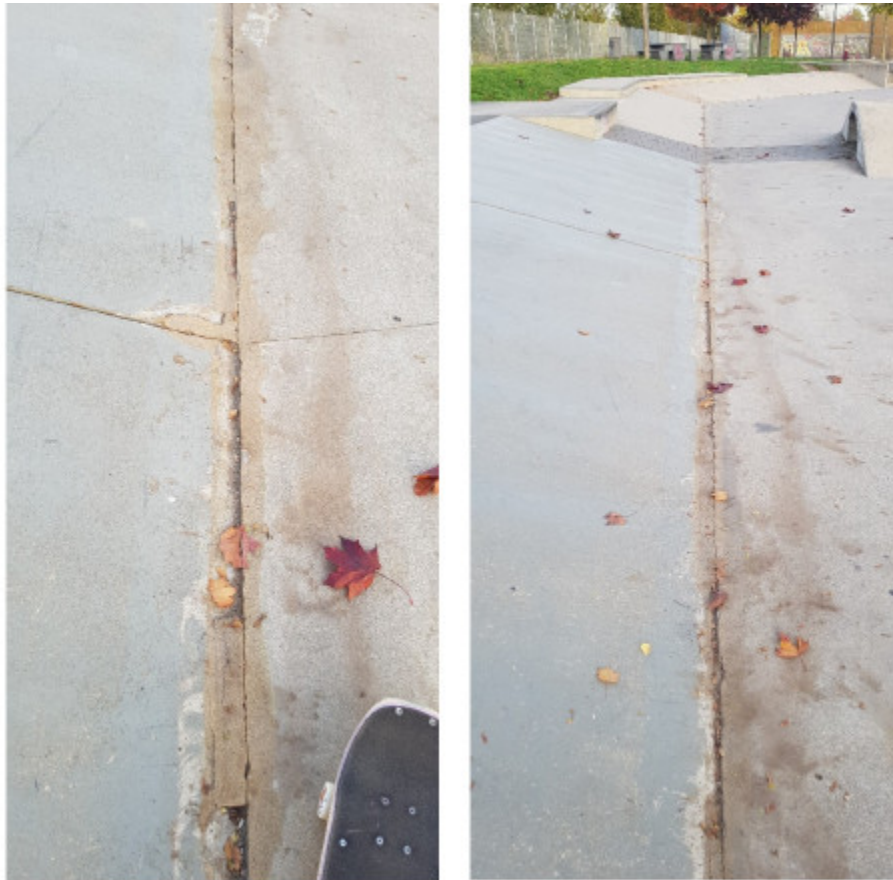
Zahlreiche gravierende Schäden an Übergangsfugen:

Ca. 38 Meter der Fugen sind beschädigt und müssen dringend erneuert werden. Die Beschädigungen können zu einem Sicherheitsrisiko werden, da sich die Rollen in den Fugen verfangen. Regenwasser sammelt sich in den Fugen was zur weiteren Beschädigung führt, besonders bei Bodenfrost. Eine Instandsetzung der Fugen ist unumgänglich!

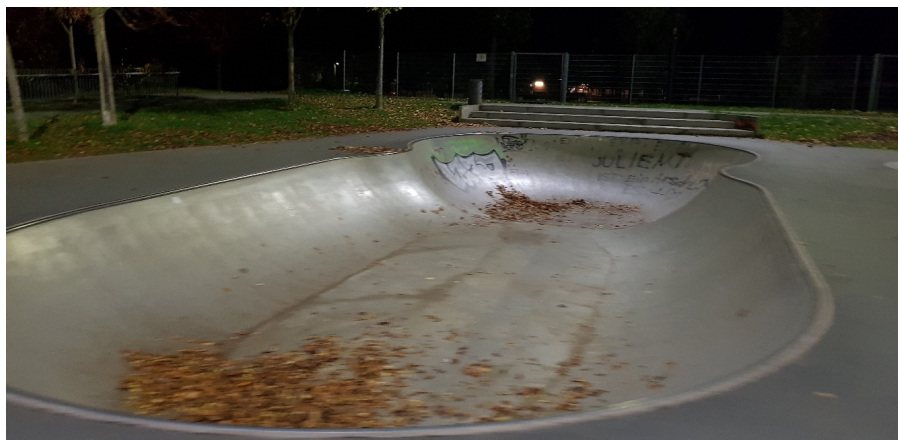
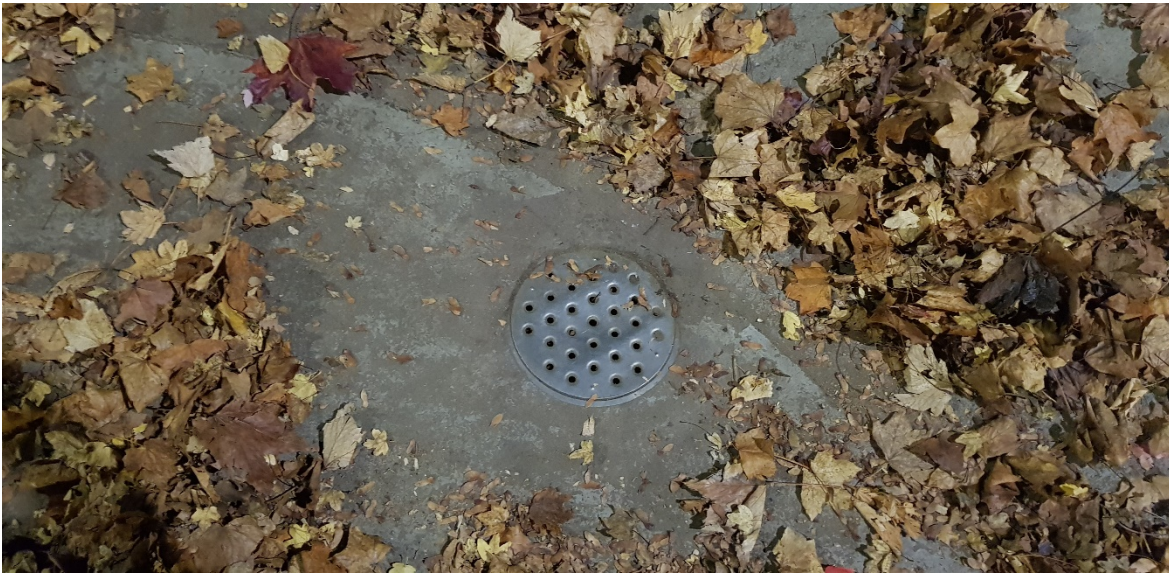
#### **Obstacle: Bowl**

Beschädigung: Fangkorb verstopft, Drainage ohne Funktion. Das stehende Regenwasser führt dazu das der Beton leidet und den Zustand des Elements zunehmend verschlechtert. Zudem sollten die Fugen im Bowl erneuert werden. Die Oberfläche ist ebenfalls wieder sehr rau, der Bowl könnte erneut mit Spezialfarbe gestrichen werden. Ggf. sollten die Oberfläche vorher geglättet werden.

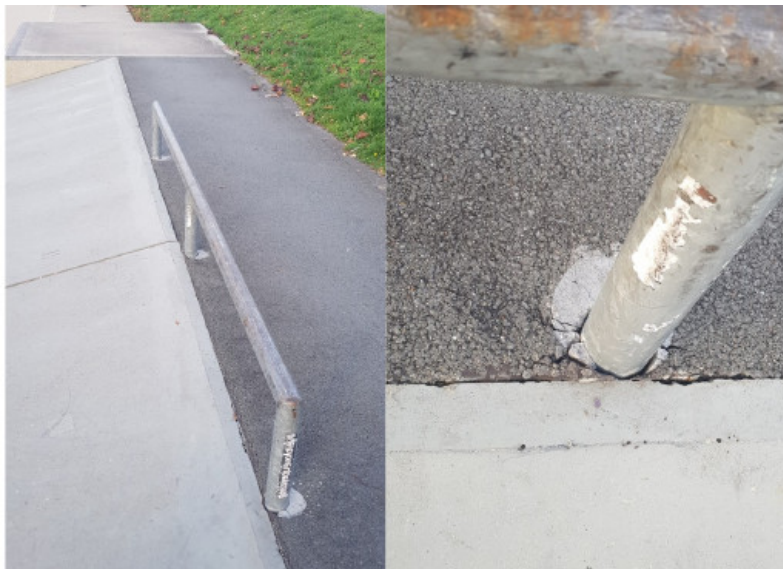
#### **Obstacle: Flatrail-Element**

Beschädigung: Schäden an Verankerung im Asphalt. Das Flatrail-Element auf der großen Bank ist nicht mehr fest im Asphalt verankert. Die Verankerung hat Spiel und wackelt. Ohne eine Instandsetzung wird die seitliche mechanische Belastung dazu führen das die Verankerung sich weiter löst.

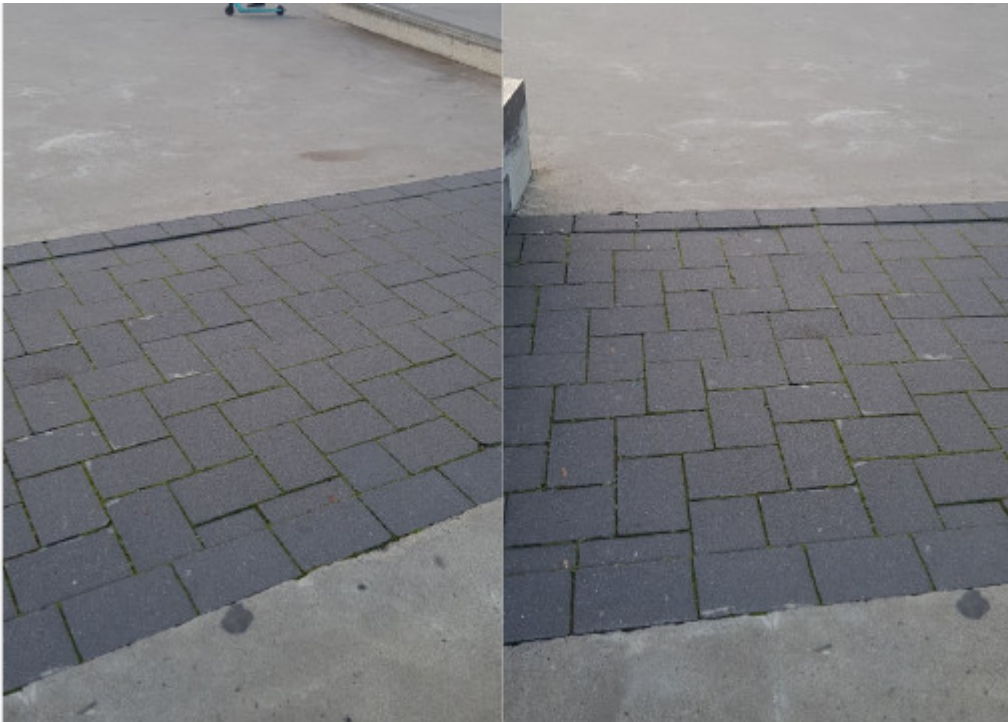
## Pflasterstein-Drainage

Beschädigung: Absacken von Pflastersteinen. Die Pflastersteine der Drainage sind abgesackt und bilden Fugen. Die Beschädigungen können zu einem Sicherheitsrisiko werden, siehe oben.
